橋梁長寿命化修繕計画

令和2年3月

吉富町

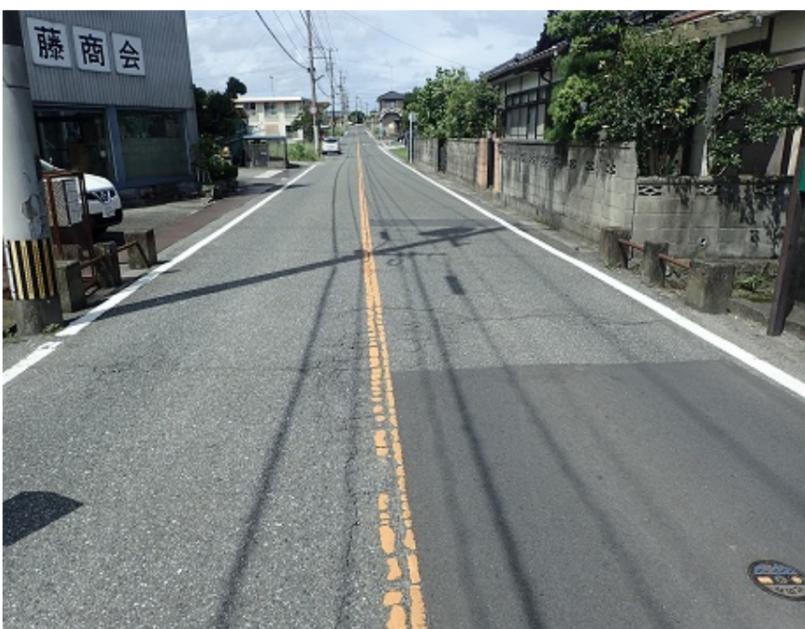
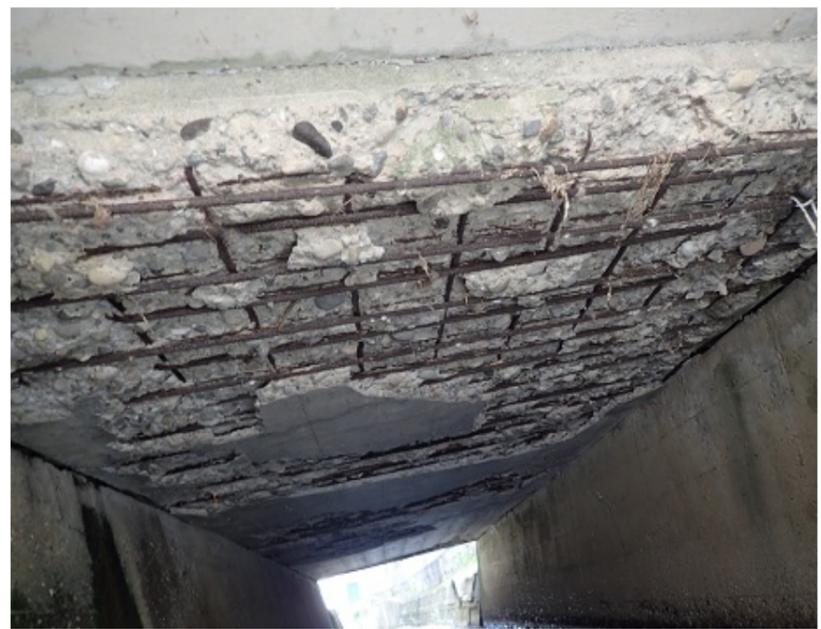
[早期補修が必要となる橋梁]

一方、平成26年7月に道路法施行規則の一部を改正する省令が施行され、5年に1回の近接目視による定期点検が義務付けられました。これにより、道路法の改正を踏まえ、近接目視による点検や診断を実施した結果、早期補修が必要となる橋梁が顕在化したこともあり、計画的な維持管理方針を定める橋梁長寿命化修繕計画を策定するものです。

管理橋梁には、早期補修が必要となる橋梁もあることから、定期点検により状態を把握するとともに確実な対策を実施していく必要があります。

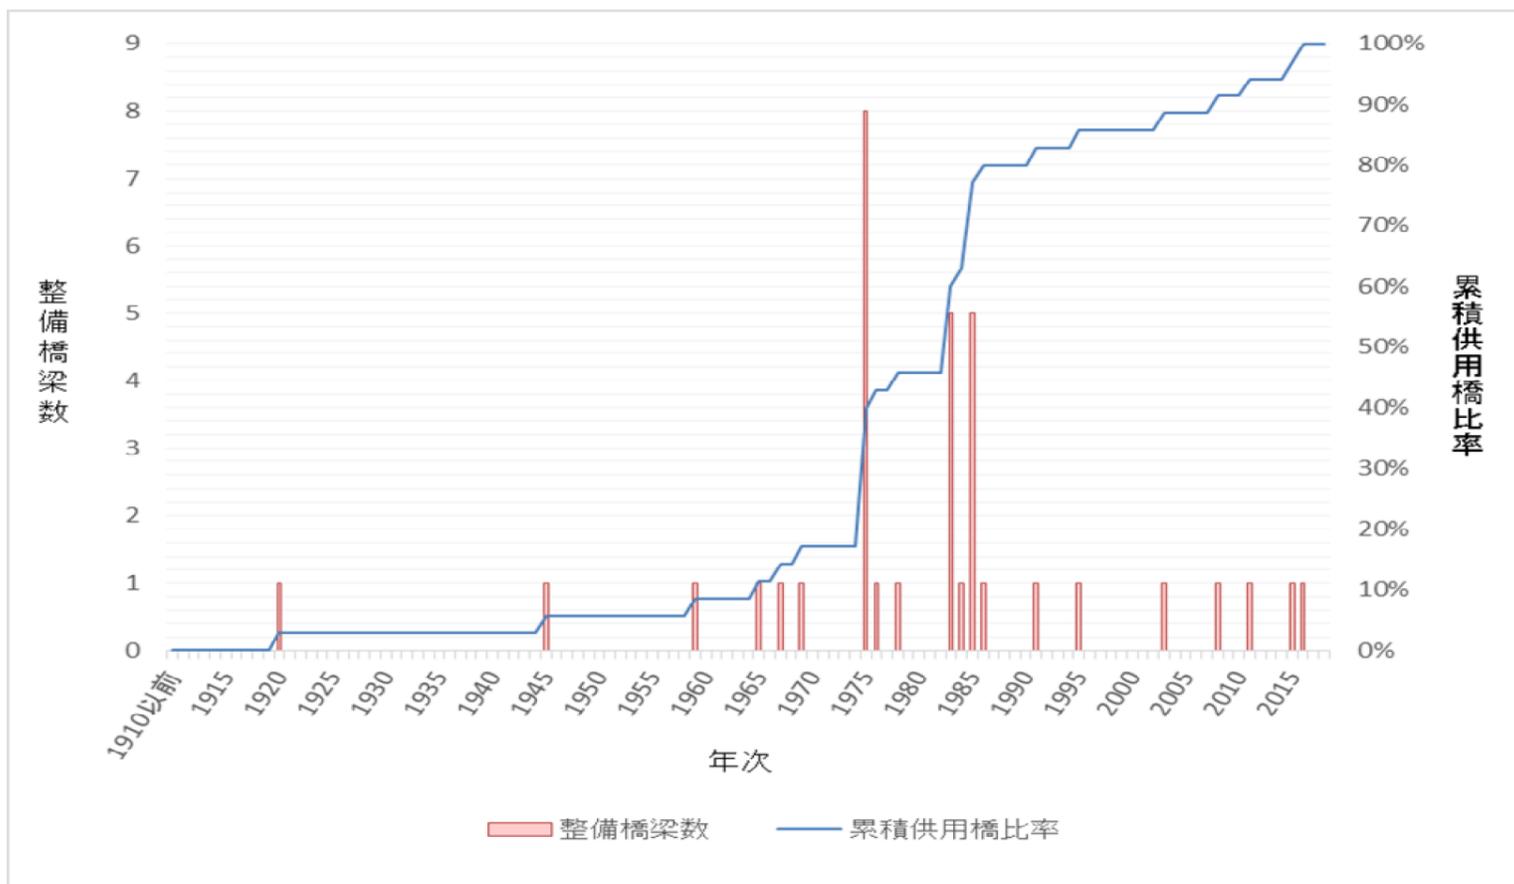
[建設年の分布]

吉富町が管理する道路橋は35橋あり、建設後50年を越える橋梁数の割合は、現在の約17%(6橋)が、10年後には約46%(16橋)、20年後には約80%(28橋)となり、老朽化が急速に進み維持管理費の増加が予測されます。

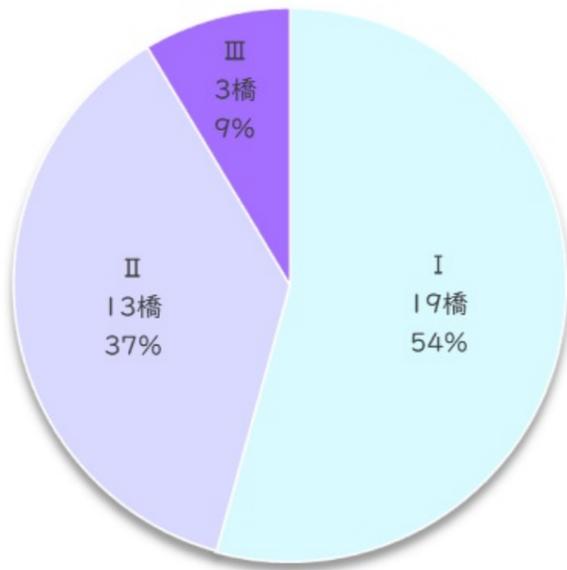
[健全性の診断の割合]

定期点検により、道路橋毎の健全性の診断を行った結果、（健全）の橋梁が19橋(54%)、（予防保全段階）の橋梁が13橋(37%)、（早期措置段階）の橋梁が3橋(9%)となりました。

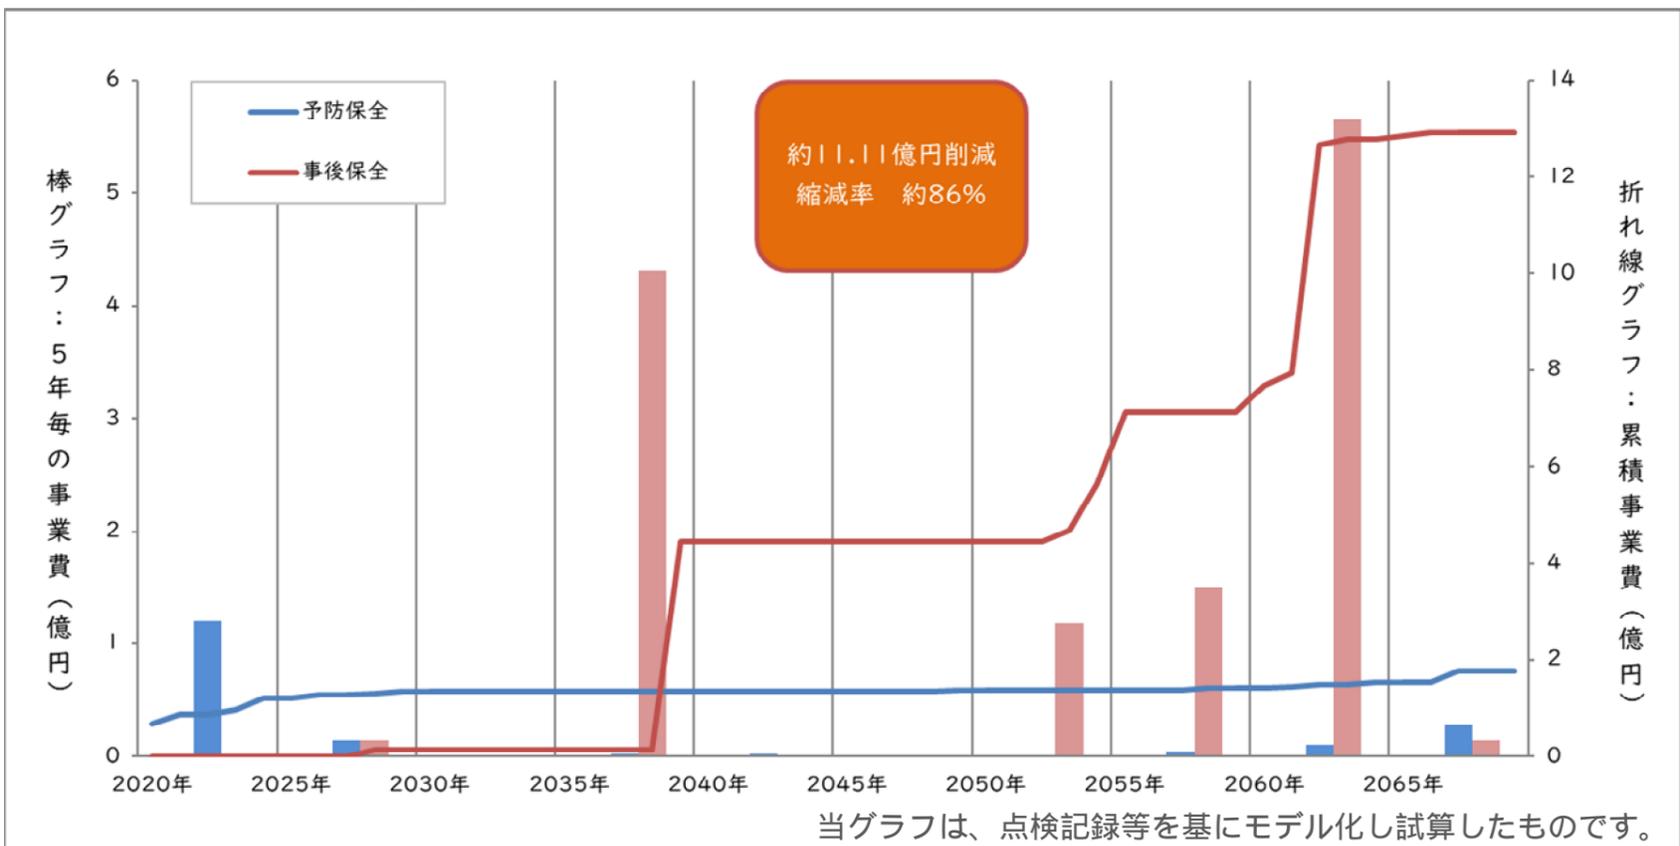
[50年間の維持管理費の試算比較]

対症療法的な維持管理（事後保全型）から、損傷が軽微な段階に予防的な修繕等を実施する維持管理（予防保全型）へシフトすることで、橋梁の安全性・信頼性を確保し、ライフサイクルコストの縮減を図ります。

事後保全の場合 約12.92億円

予防保全の場合 約1.81億円（約11.11億円（約86%の縮減効果））

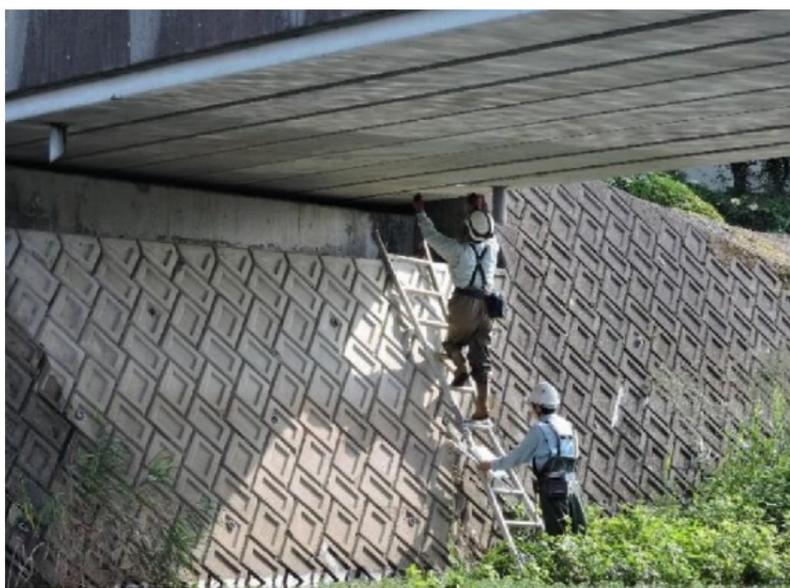
[脚立による定期点検状況]

平成26年7月施行の道路法施行規則第4条5の5に基づき、必要な知識及び技能を有する者が近接目視により、5年に1回以内の頻度で定期点検を行います。

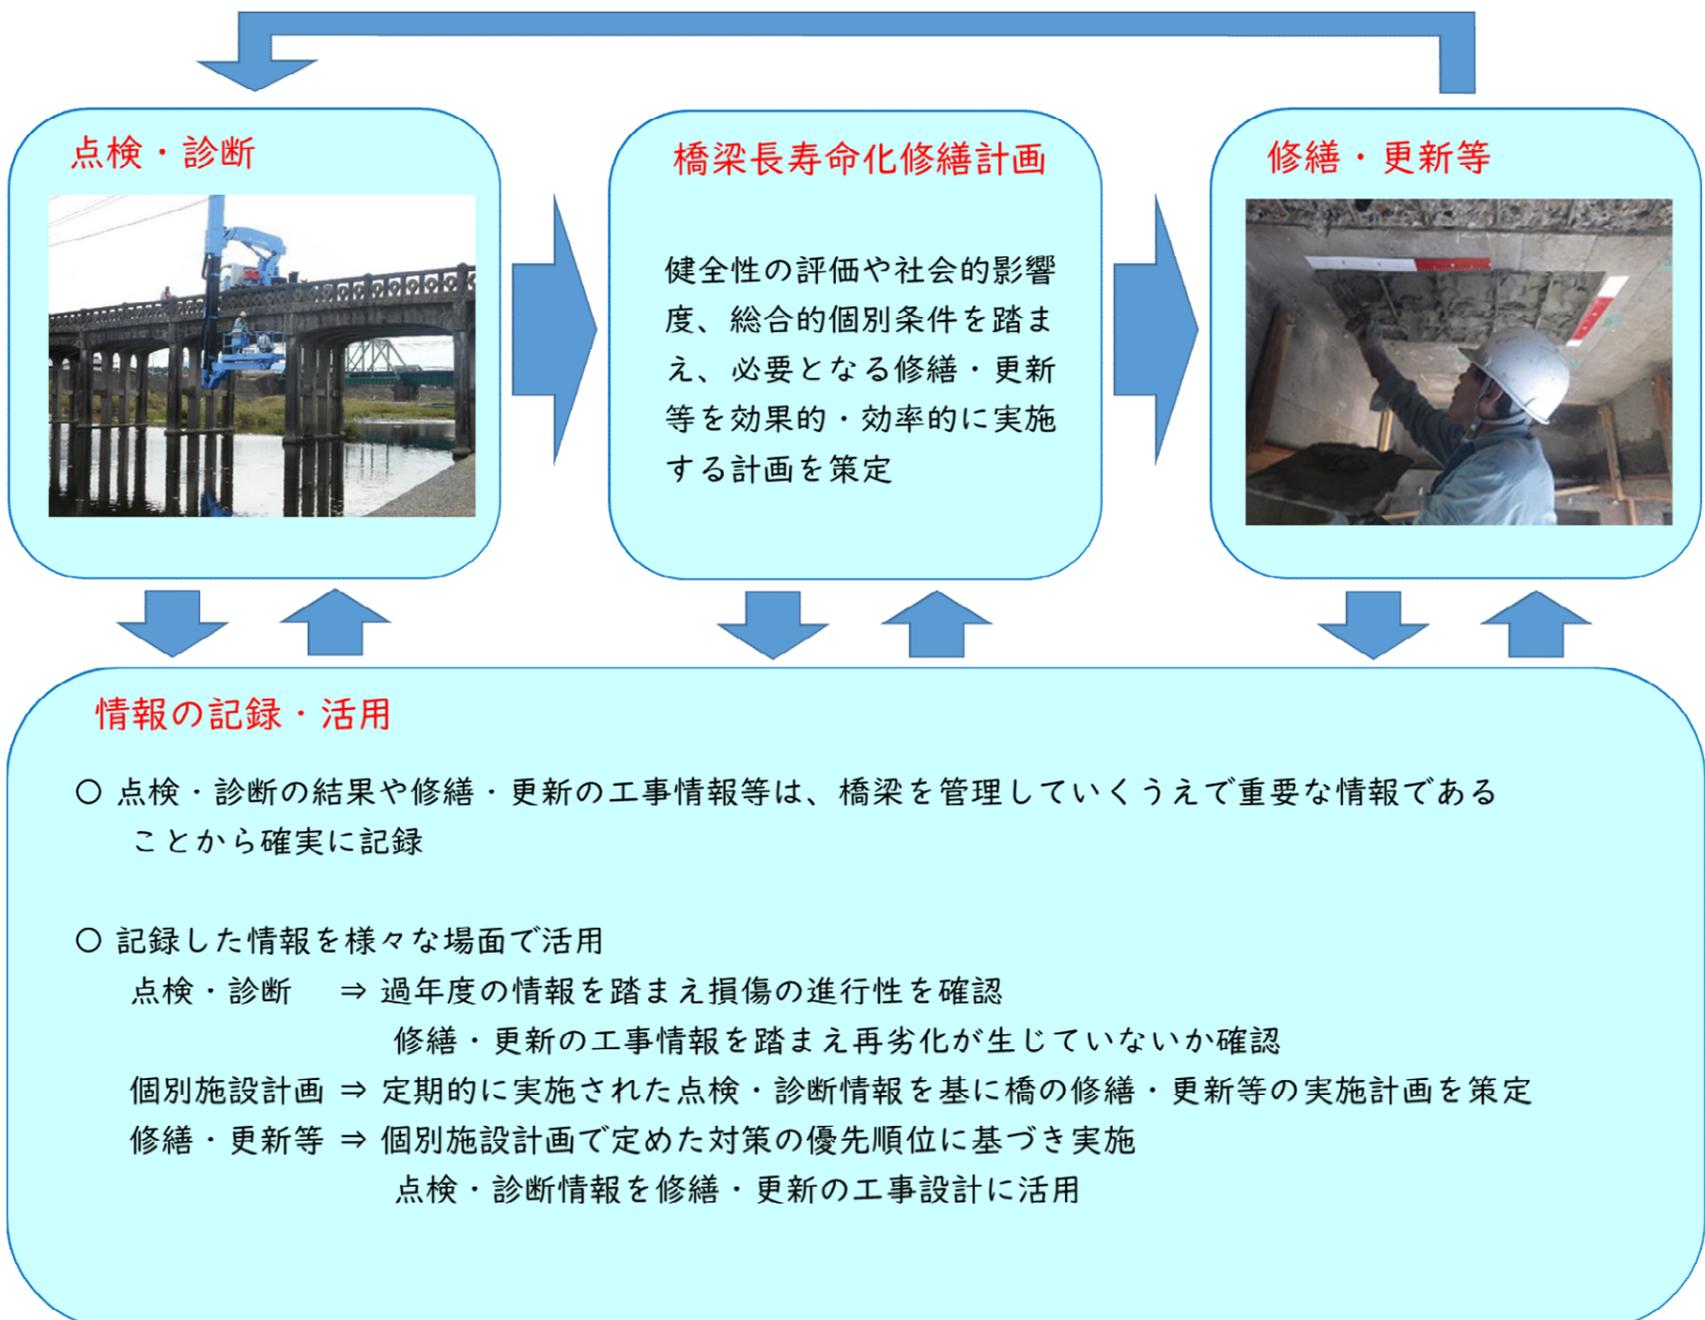
[メンテナンスサイクルのイメージ]

定期的な点検・診断により橋梁の状態を把握し、診断結果や社会的影響度等を踏まえ、対策の年次計画を策定するとともに、計画に基づく予防的な修繕を行う一連の流れのメンテナンスサイクルを構築します。

点検・診断や修繕・更新等の情報は、橋梁長寿命化修繕計画の策定や橋梁を維持管理していくうえで重要な情報であることから、各情報を保存するとともに、様々な場面で活用します。
