# 鈴熊山遺跡

福岡県築上郡吉富町所在鈴熊山遺跡の調査

吉富町文化財調査報告書

第4集

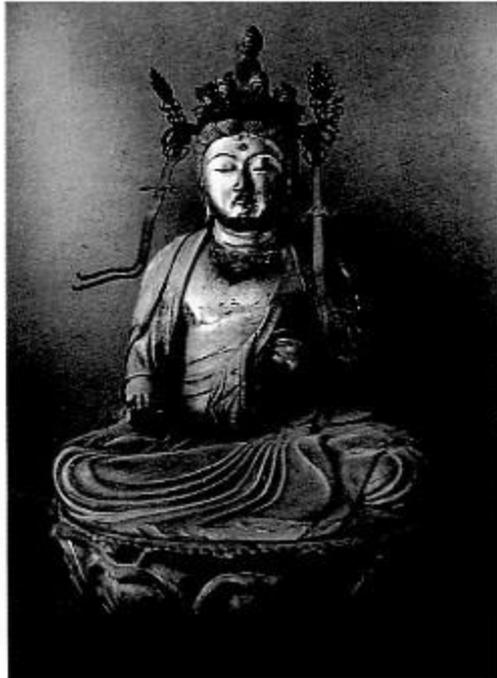
#### 木造十一面観音菩薩坐像（町指定、有形文化財彫刻）

松材の寄木造りで、本面上に一〇面（前中央の一面欠失）の小化仏をもち、二臂で、総高7.3cm、仏丈5.6cm、玉眼は嵌込み、像全面に漆箔を残しており、銅製の宝冠を戴き、胸飾りのある、つり合いのとれた坐像である。

衣文や顔貌の表現で、中国彫刻移入以後の特徴をもつことから、南北朝期から室町時代初期の作とみられる。

像容は、頭部本面の上に十一面の小面があり、前三面は菩薩面（慈悲の相）・左三面は瞋怒面（怒りの相）・右三面は狗牙面（白牙上出の相）・後一面は暴悪笑面（大笑いの相）・頂上中央に仏陀（阿彌陀如来）を奉じ、二臂の右手に念珠、左手に蓮華を挿した水瓶を持って、衆生を救う誓願を表しているのが一般的である。

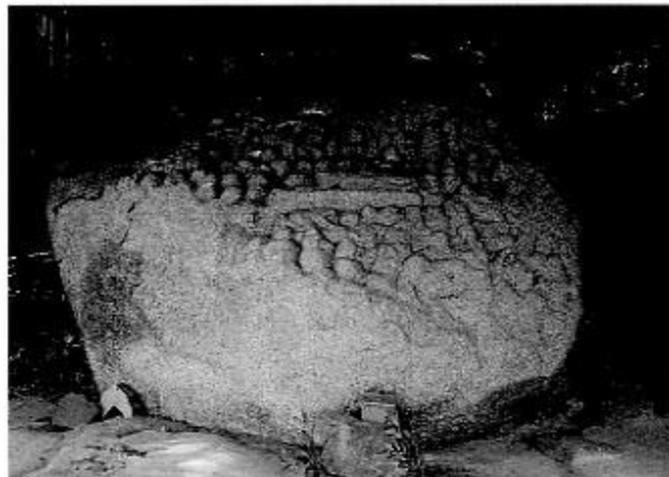
#### 涅槃石（町指定史跡）

北方山腹にあり、高さ2m、横3mの巨石の中央に、身長70cmの釈迦が頭を北にして身を右下にして横たえ、周囲に悲しい表情をした弟子達、右上方に釈迦の母摩耶夫人が侍女を従え雲に乗り、釈迦を救う業を持って下る様子が浮彫りされている。

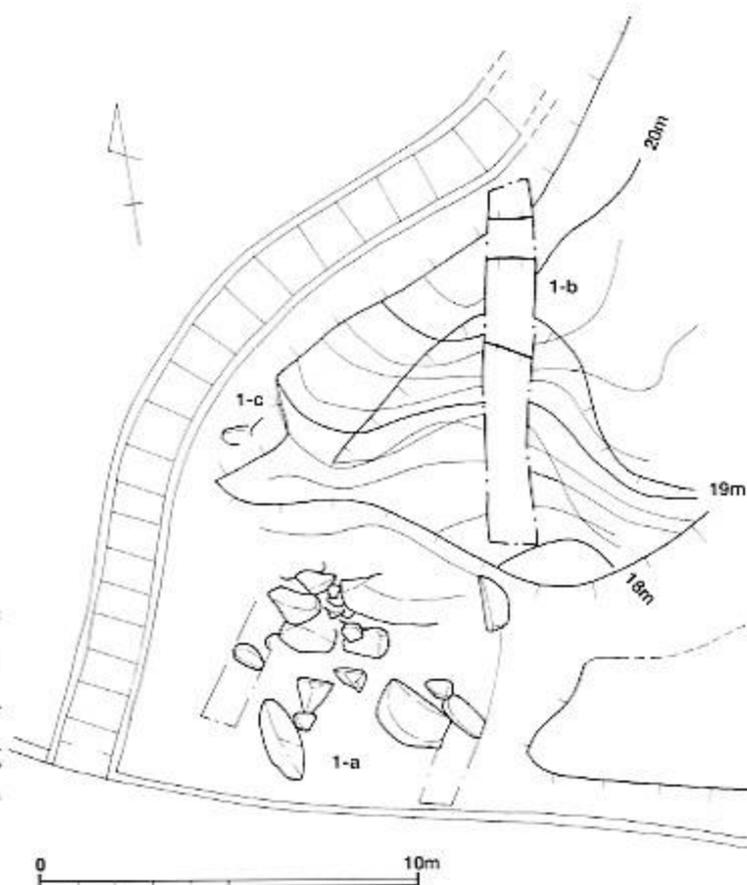
第4図 第1地点地形測量図（1/200）

##### 1-a地点（図版2、第4図）

巨石が散乱した状況からその並びを見るために試掘溝を開けた。ここはゴミ捨て場として利用されており、若干の須恵器甕片を採集したものの、遺構と認められるものはなかった。散在する巨石の一部は古墳の主体部を構成していた可能性もあるが、多くは地山（花崗岩バイラン土）に含まれるものと判断された。

#### 1-c地点(第4図)

参道右側の地形が張り出した部分で石材を認めたことから設定した幅1m弱、長さ2m弱の小トレンチ。図示していないが、地山直上に二次堆積と思われる灰黒色土が、その上にこれも再堆積と思われる灰黄褐色土がのっていた。結局、このトレンチでは古墳墳丘に関するデータを得られなかった。

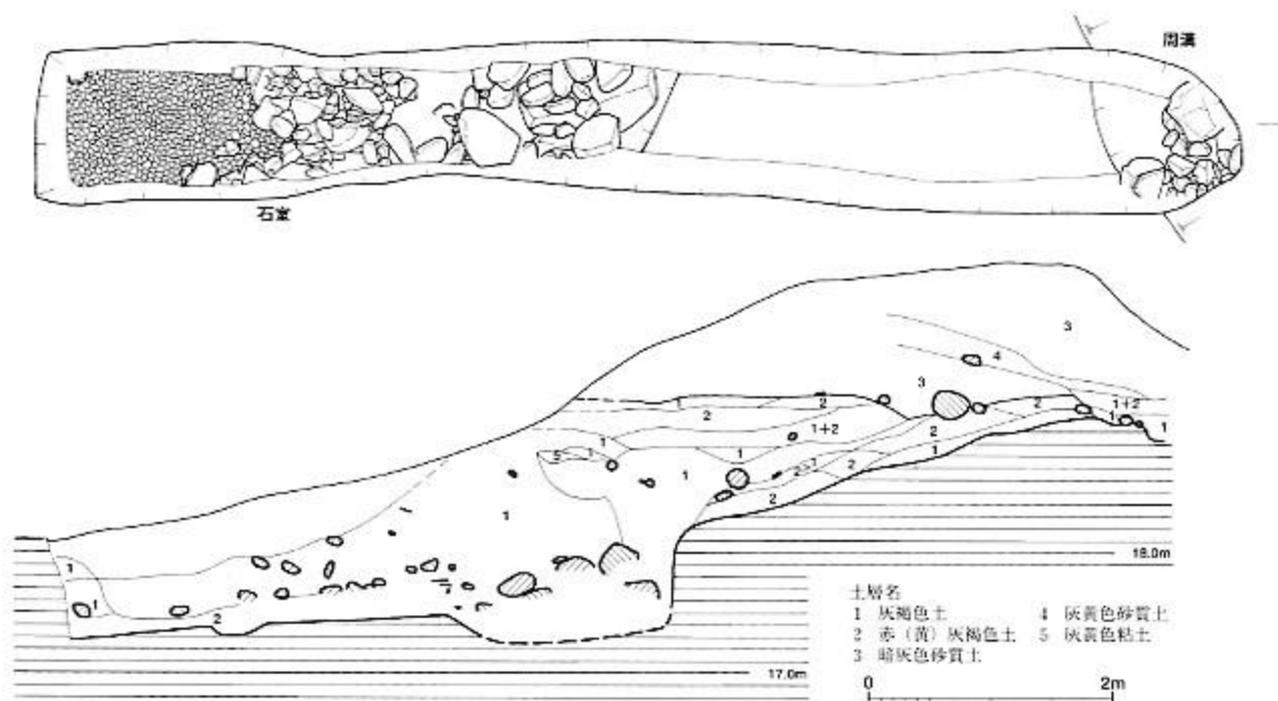
第5図 第1地点土層実測図(1/60)

最高所は標高20.3mほどに位置し、南へ向かって緩やかに下降する。北は参道で開削される。この最高所付近では標高19.3m付近まで参道開削時に盛られたと考えられる盛土が覆っている。それ以下は通有の古墳に見られると同様な灰褐色・黄(灰)褐色土で積み上げられた盛土が観察できた。この試掘溝の北端、参道法面のやや南で地山の落ちを検出したが、これが周溝の肩と思われる。往々にして見られるように、蛇行する参道の形状は古墳の周溝をトレースしたものと思われる。

また、石室の残骸も検出できた。石材が乱雑に散乱し、その南には径数cmの玉石が広く見られたが、玉石の下位にも黒色土が薄く堆積していて、それらも攪乱されていることが判る。

掘形の肩から玉石の散乱する南端までの距離は4.8mを測るが、なお対辺の掘形は見えていない。徹底的に破壊された可能性も否定しきれないが、この距離から判断して検出した掘形が奥壁のものとするのが妥当であろう。

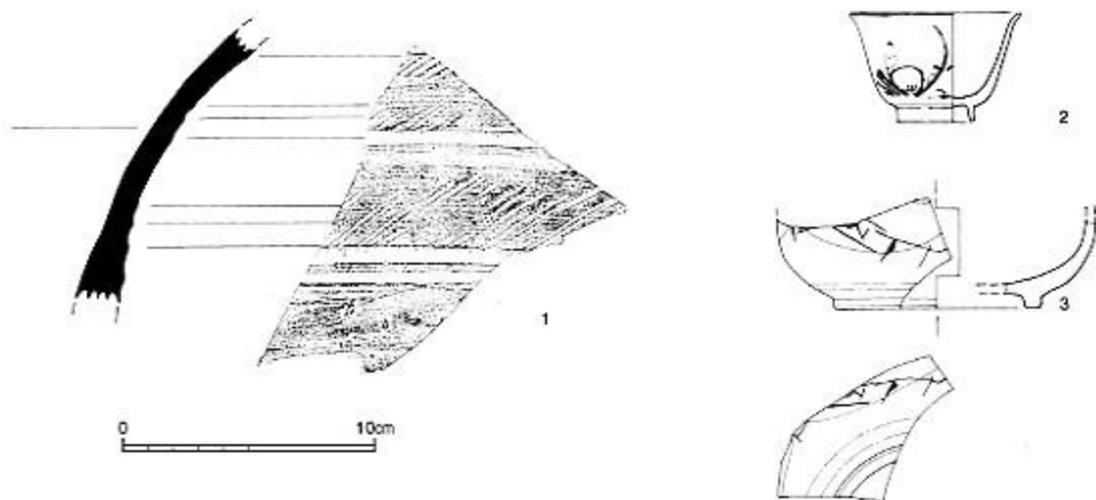
第6図 第1地点出土遺物実測図 (1/3)

#### 須恵器 (第6図1)

1はc地点小トレンチから出土した須恵器頸部片。幅広の凹線を2条単位でめぐらせて文様帯を画し、間にカキ目原体を押圧して文様を付す。施文は不連続部分が多く、また不規則で粗雑なものである。胎土は比較的精良で、焼成も良好である。

#### 陶器 (図版11、第6図3)

3はb地点トレンチ表土出土である。小片で不明な部分もあるが高台が正円を描き、体部に面をもつ。釉は白色透明釉で外面のみ施され、体部下端に及ばない。施文は茶褐色～黒褐色に発色し、直線的な紋様が付される。また、釉下端部の下位にやはり黄白色の化粧土が見られる(図で不連続に表現した線)。素地は外面が黄白色、内面が灰黄色に発色する。

#### 染付 (第6図2)

2はb地点トレンチ下層出土。高台畳付付近を除いて乳白色の不透明釉を施し、濃青色のくすんだ描線で文様を描く。内面は無文である。

一方、わずかに1点であるが、須恵器甕の頸部残片は、6世紀後半と呼ぶ範囲を遡ることはないと考えられ、先の玉砂利の存在が気になるものの、この古墳も横穴式石室を主体部とするものであったと思われる。

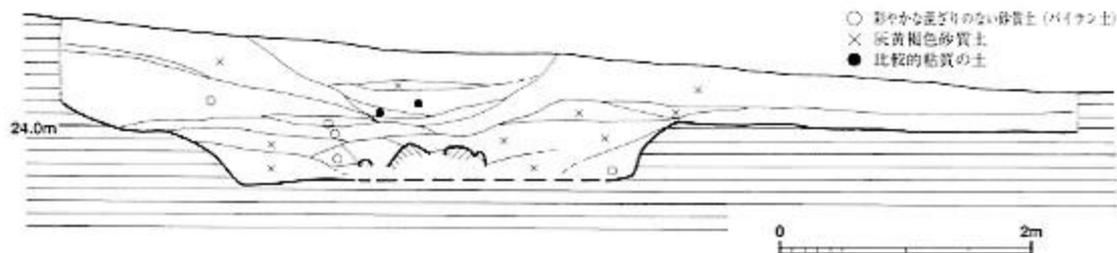
第7図 第2地点土層実測図 (1/60)

### 土層観察 (図版5・6、第7図)

北から南に向かって緩やかに地山が傾斜し、その標高は約25m、地表から0.3~0.8mの深さであった。その間の堆積層は混ざりのないパイラン土であることから自然になされたものであろう。

試掘溝の北寄りで、ほぼ地表面から掘り込む幅2.4m、深さ0.5mの断面U字形の浅い掘り込みが検出された。この下位にのみ比較的粘質の土が埋土として確認され、かつその上面がかなり平坦な面となることから、これは参道を整備する以前の旧参道である可能性がある。

また、自然堆積層と思われる土層を除去して地山に達したところで、幅約4m、深さ0.4m強の断面逆台形の溝状遺構を検出した。その中央部、溝上面に近い部分に大小の多くの石材などが落ち込んでおり、それを除去していないので正確な深さは確認していない。石材には河原石と花崗岩礫があり、あるいは古墳の石材を投棄したものの可能性もある。

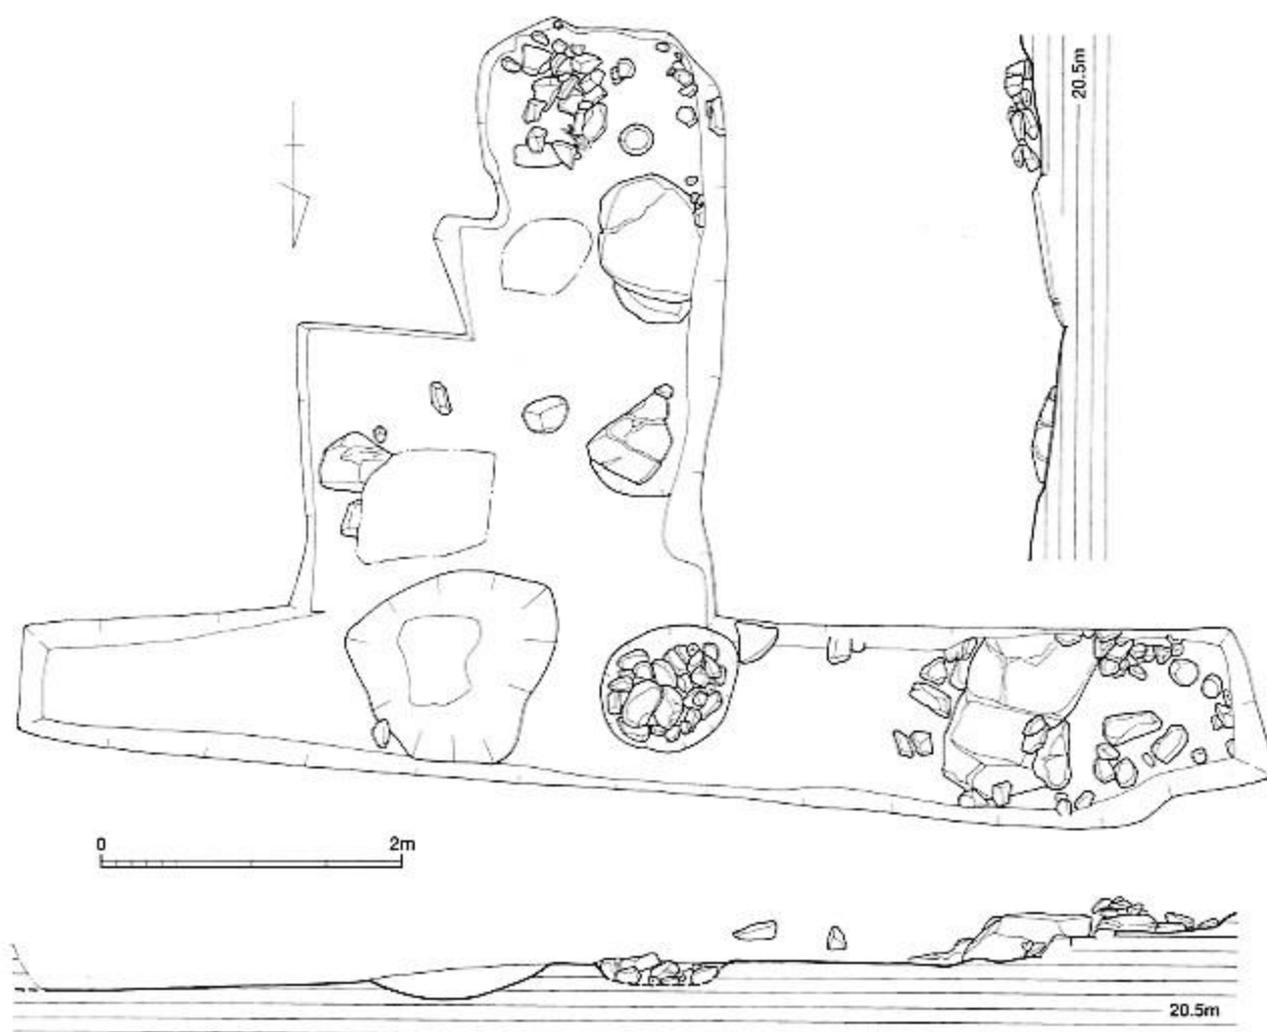
第8図 第3地点遺構実測図 (1/50)

石組状の集石を伴うピットは、直径0.7~0.8m、深さ0.2m前後の規模で、浅い半球形の掘形内に花崗岩・安山岩らしい石材の拳大からハンドボール大程の塊石が集積する。隙間なく平坦に合わすような詰まり方ではないが、上部に礎石が乗っても不思議でない。塊石以外には土師器小片や瓦器小片が

若干含まれるものの、工事による掘削が及ばない部分であることから、底面まで完掘しなかった。

調査区北部には、上部に礎石が乗ってもおかしくない根石に似た集石をもつピットがあり、礎石建物の存在を考慮する必要はあろう。ただし、調査区域内ではこの根石状集石に対応する相応な遺構はみられない。地山にみられる花崗岩露頭を利用した柱の配置であれば、東西・南北方向に直線的に並び、付近に出土する瓦類などの遺物と関連する施設があった可能性も現状では捨て難い。

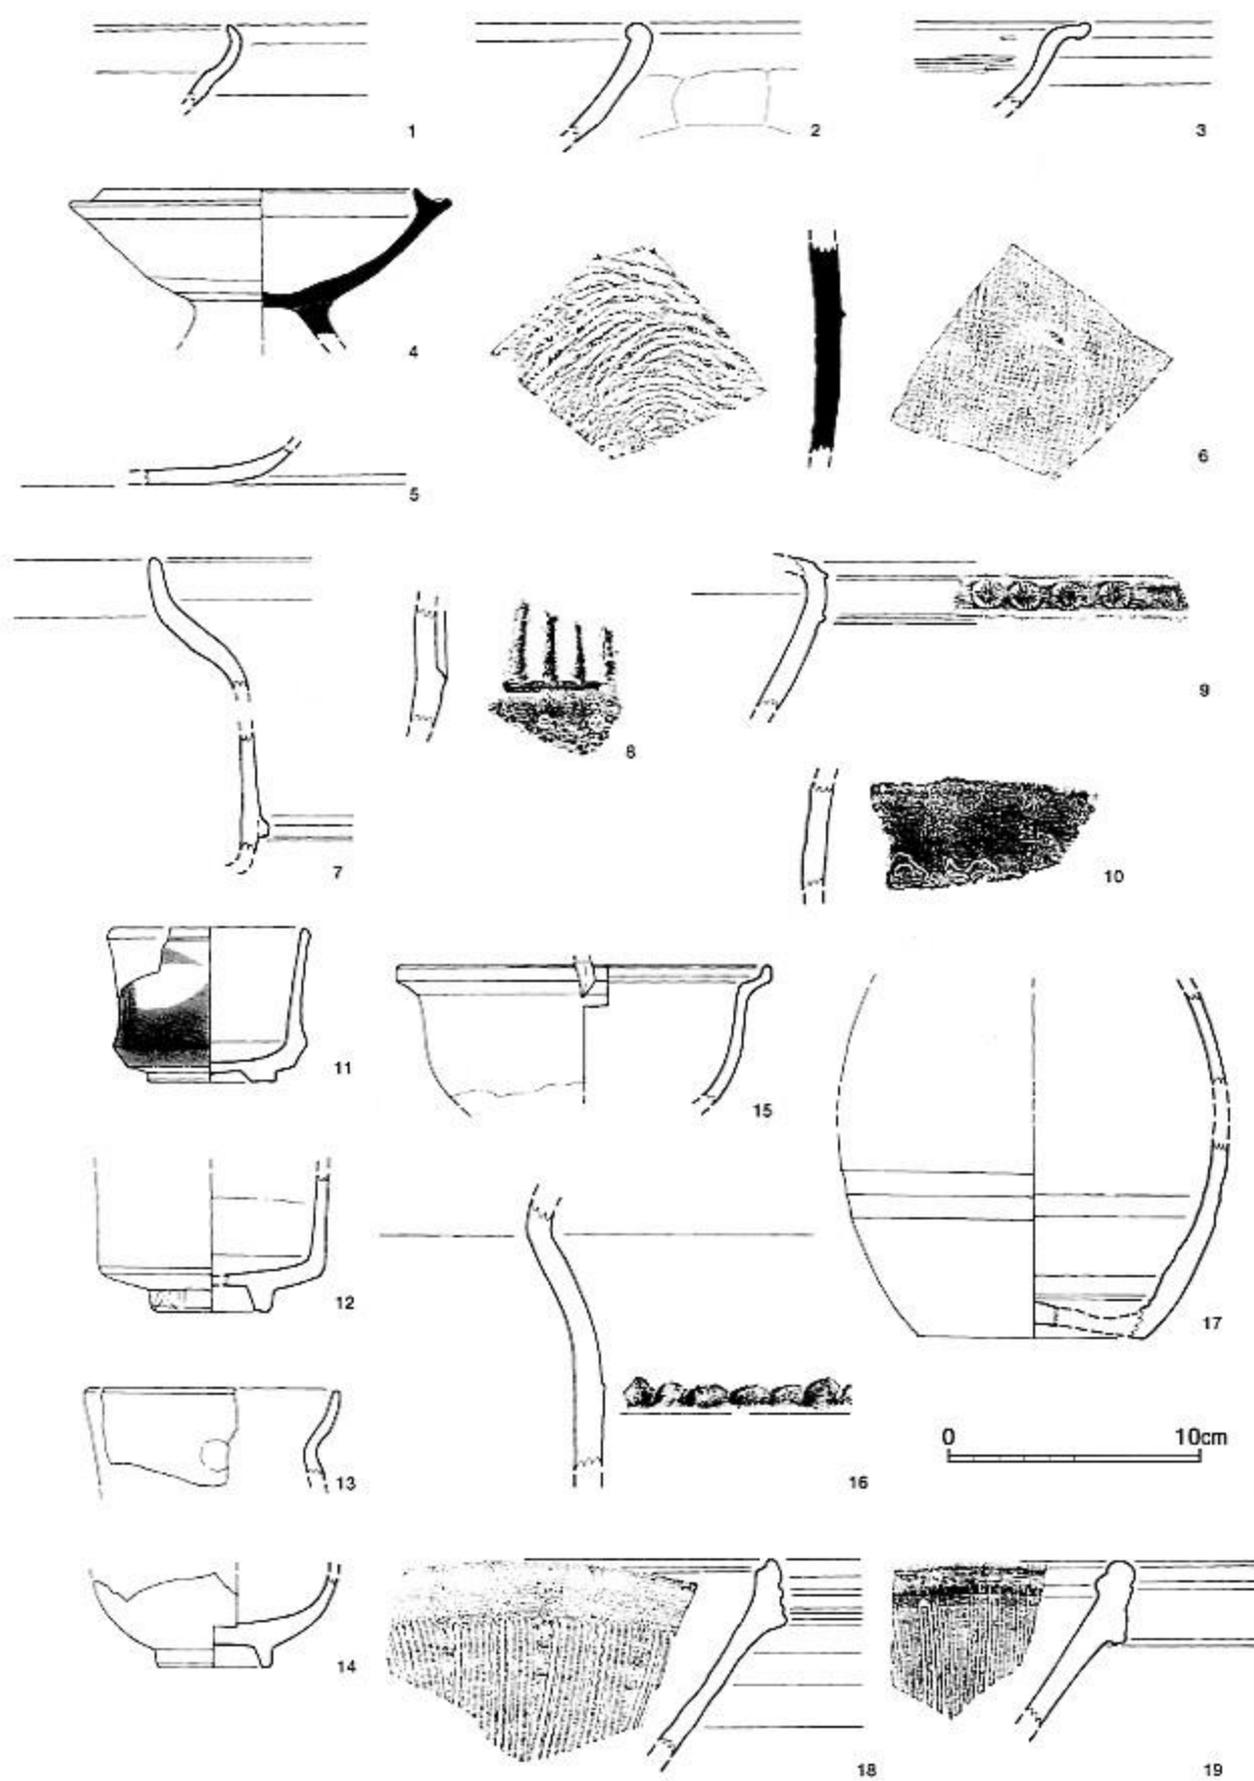
第9图 第3地点出土遗物实测图1 (1/3)

#### 土師器（第9図1~3）

1は口縁部を大きく匙面状に膨らませるもので、胎土は比較的精良である。内面は丁寧に横撫でされ、外面くびれの下位以下は篋削りが観察できる。内面が灰黄褐色、外面は暗灰色に近い色調を呈する。ほかの同形態の土器では外面に煤の付着が顕著で、鍋と思われる。2は口縁部を内側へ巻き込む形態の鍋。口縁端部に弱い面取りを施すようである。内面は丁寧に横撫でされるようだが、あるいは篋磨きで処理されているかも知れない。外面では口縁部のやや下位から篋削りが施され、いずれの調整手法も丁寧なものである。胎土は1に似て、内面は暗灰黄褐色、外面は灰褐色を呈する。また、外面は全面に煤が付着する。3は口縁部を外反させて断面方形に近く成形するもので、外見はタガを付したように見える。胎土は1・2に比して精良で全面が明黄褐色を呈する。体部内面は丁寧な篋磨き、同外面はやはり丁寧に篋削りで仕上げる。なお、篋削りが施された部分以上の口縁内面の一部に煤あるいは焦付きが見られる。

#### 須恵器（図版11、第9図4~6）

4は有蓋高杯で、杯部は完存に近い。全体に雑な横撫でで調整し、焼成も甘い。5は杯であろうか。これも焼成不良で器表が荒れるが、外底面・体部外面ともに篋削りが見える。内面は丁寧に撫でて仕上げる。6は甕の小片。外面に浅い平行叩き、内面にシャープな同心円文当て具痕が見える。また、外面には円形に焼成時の熔着痕があり、垂れた黒色の自然釉がそこで止まる。

#### 瓦質土器（第9図7~10）

7は接合し得ないが明らかに同一個体の茶釜。口縁部は直立に近く、端部は明瞭な面をもたない。肩部の張りは小さいようで、寸胴と思われる体部へ続く。体部の突帯は底部に近いようで、断面方形に近く形状は整っている。胎土は精良で、器肉は暗灰色、器表は全体に灰褐色~灰黒色を呈し、調整は雑な横撫でを主体とする。8は器肉が灰黄色、器表が灰黒色を呈する。口縁部を欠くが、図上端ではほぼ完結するものであろう。甘い突帯で画した間に菊花文のようなスタンプを飾る。器表が荒れていて調整痕ははっきりしない。9は天地不明。内面を丁寧に横撫でで、外面を篋磨きで仕上げ、そこにスタンプを配する。器肉は灰黄褐色、器表は内面が暗茶褐色、外面が黒色を呈する。

#### 陶器（図版11、第9図11~22）

11は腰が二段となる椀で、下段から高台にかけて釉を削り取り、高台も削出す非常にシャープな造りである。地は濃い緑褐色で、半円形に乳濁色部分をもうけてやはり地と同じ釉で施文する（楓の葉か）。器肉は暗灰色、露胎部は灰黄褐色となる。12は瓶であろうか、内面下半が露胎となる。腰折れとなる部位直上と残存部中位に淡い濃緑褐色釉を用いて圏線を各1条付し、その他は暗灰色不透明釉を掛ける。高台は削出しのようで、基本的に高台内外面は露胎を意識している。器肉は暗灰色、露胎部は赤紫色に近く発色する。13は胎土が灰黒色に近く、緻密さを欠くなど先の2点と明らかに異なる。外面に青系統の色調の圏線を4条めぐらせるが、色相が各々異なり、図文の発色も同

様である。なお、一部が小指大の大きさと大きく窪むが意図的なものと思われる。14は総釉のようで、甕付全体に土目痕が付着する。地が黄味強く斑に、文様も灰緑色～黒褐色に近く発色し、かつ釉が流れて文様の判読も困難である。素地が灰黄色の唐津と思われるもの。

15は口縁部を受け口状とし、取っ手を付したようである。茶色の不透明釉を掛け、外面下位は露胎となる。露胎部は篋削りが観察でき、灰赤色に発色する。16は指押さえて扁平化した突帯を付すもので、造りが丁寧である。器肉は灰赤色、器表内面は露胎で灰茶色、器表外面は釉を施して内面よりやや白濁化した色相となる。17は赤褐色に焼き締められた徳利形の瓶で、一部が光沢を有する。体部下位に幅広い凹線が付され、それ以上は浅い幅広いカキ目状の線が見え、以下は撫でて調整される。底部は篋切り後に横撫で調整されるようである。大きく焼け歪んでいる。

18～22は摺鉢。いずれも赤色系に発色するが、18は口縁部外面が黒紫色様に変色し、21は器肉は明赤色を呈するものの器表近くが層状に濃く変色し、内外面が光沢を有する。18は5点の中では最も胎土が粗く、肥厚部の変色を見ても古相を示すものである。肥厚部外面に3条の沈線を刻むが、上段が最もシャープで、下位へ行くほどに甘くなる。口縁部は内側へ小さく突出させ、その下を横撫でした後、櫛目を刻す。全体に丁寧な横撫でで調整する。19は2条の凹線を刻むが、もはや甘くなり、口縁部内面は凹線を刻んで突出部を強調する。櫛目は突出部直下から刻むが、その上端は撫で消される。体部外面は丁寧な篋削りで仕上げるようである。20は肥厚部外面に2条の凹線を刻み、口端部内面も窪ませて内側へ引き出す。21は肥厚部外面の凹線が不明瞭で、口縁部内側が鋭く突出する。ここでは体部下半に雑な篋削りが見える。22はやはり赤色に焼かれた摺鉢底部。先の4点とは別個体のようである。櫛目は深くシャープで、体部外面・底部ともに横撫で調整のようである。

打製石斧を除く土器類の中で明らかに遡るものは須恵器高杯で、およそ6世紀後半に比定してよからう。次いで4に図示した須恵器杯かと思われる残片が8世紀代に属しよう。ほかはいずれも中近世に属するものである。すべて遺構に伴うものではなく、表土層から雑然と出土しており、個々の時期比定は困難であるが、瓦質土器類が14世紀代に遡る可能性がある。陶磁器については18の備前摺鉢が16世紀後半に比定されるほかはいずれも近現代に属すると考えられる。

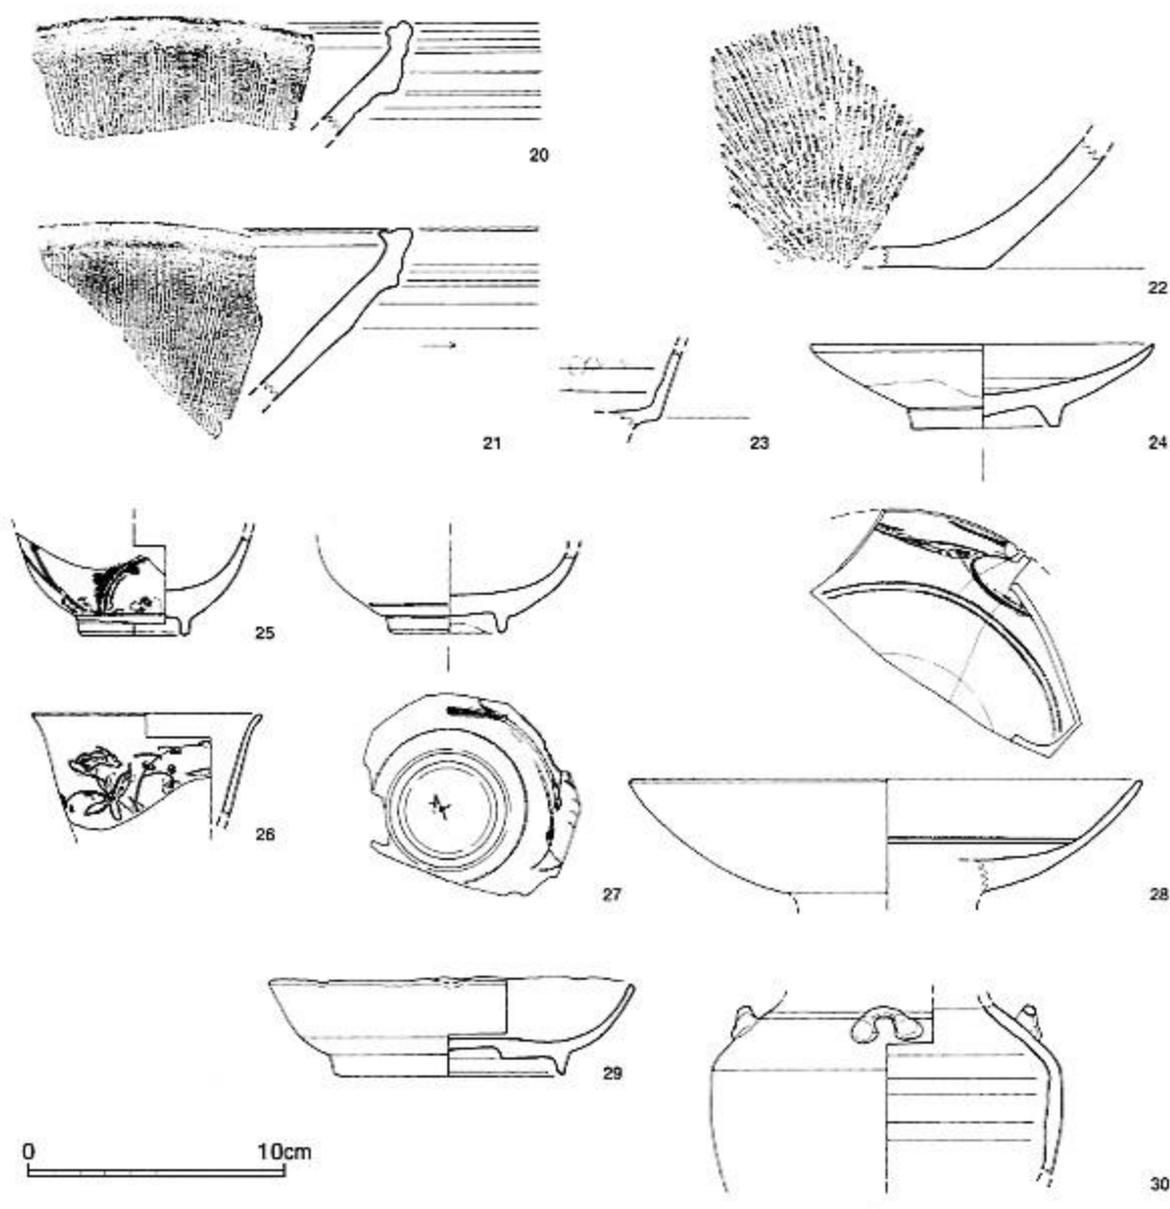
第10図 第3地点出土遺物実測図2 (1/3)

#### 磁器（図版11、第10図23～30）

23は白磁であろう。体部下半の小片で、内面は露胎。素地は灰白色、釉は青味帯びる乳白色不透明で、露胎部は赤味帯びる灰黄色に発色する。24も白磁の皿で、高台部は完周する。体部上半から内面にかけて施釉するが、見込みは幅2.5cmほどの幅で蛇の目状に掻き取る。素地は純白で、露胎部は赤味帯びる灰黄色となる。高台の一部が焼成時にひび割れるが、非常に丁寧に造られている。国産と思われる。

25～29は染付。25・27はいわゆるくらわんか碗。25は地が乳白色、文様が明るい空色に鮮やかに発色していて、27に比してとてもよくできている。高台畳付を除いて総釉で、畳付は橙褐色に発色する。高台内にも施文されるが、文字・記号かはっきりしない。27も畳付に土目が付着する。焼けむらがあって地がやはり黄味強く発色するが、文様はまだ青味を保つ。素地は先の2点の中間的である。

28は皿。見込みの釉を掻き取った跡が見え、地は黄味帯びる乳白色、文様は緑を帯びる灰青色、圏線は灰青色に発色する。これは非常に上品である。

26は猪口で、地には灰白色不透明釉が付され、施文は描線が黒褐色に近く、塗が暗青色に発色する。丁寧に造られている。

29は口端部を10ヶ所ほど小さく窪ませて輪花とする皿で、高台内面と蛇の目状の部分だけ露胎、外底面中心部と高台畳付から外面・内面全面に釉を施す。内面全面を型紙摺の幾何学文・花文で埋め、外面にも同じ手法で連珠文を3単位付す。文様は濃青色、地は乳白色で、施文時の汚れが甚だしい。造りが雑な皿である。

30は外面に焦茶色の餡釉を掛けた耳付壺で、内面は露胎で黄白色となる。素地は灰白色。

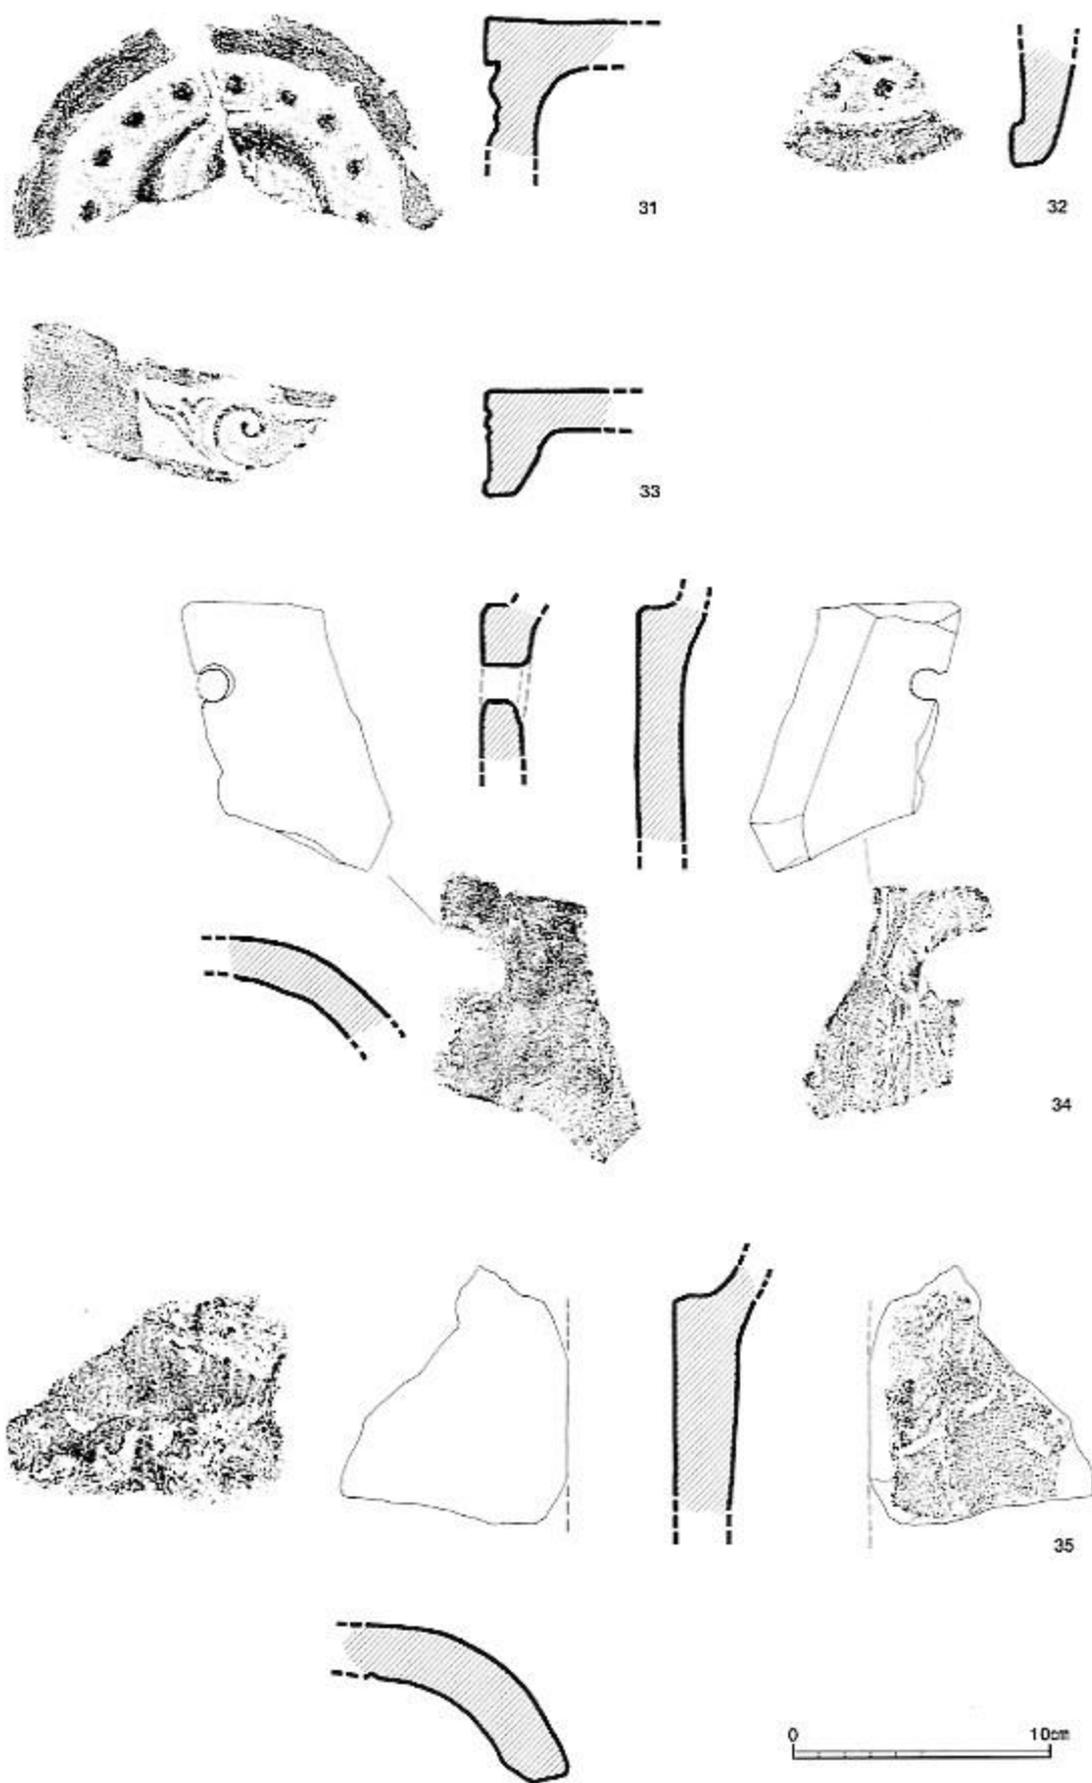
第11图 第3地点出土遺物実測图3 (1/3)

#### 瓦（図版12、第11図31～35）

31は巴文の軒丸瓦で、瓦頭上半のほぼ1/2が残存する。器肉は大部分が黒色を呈するが、器表近くの表層のみ灰黄色となり、器表は灰黄色～黒色となる。唯一残る巴のくびれ部はシャープである。外縁と瓦当面の高さがほぼ同じで、内区外縁の圏線を欠く。32も巴文であろう。下端の小片。焼成が甘いのか、器肉・器表ともに灰黒色となり、表面近くはやはり灰白色の層状に変色する。

33は唐草文軒平瓦で、これも器肉が灰黒色、器表近くが灰黄褐色に層状に変色し、器表は灰黄褐色～灰黒色となる。器表が荒れているが、顎裏面の部分に撫でが見える。唐草は躍動感をもつ。

34は釘穴の残る丸瓦で、図上端は玉縁部が折損する。孔は径15cmで、焼成前に凸面側から穿つようで、凹面側に大きな剥離が見られる。凹面に細かな布目が残るが、凸面は丁寧に撫でられるようで、整形時の痕跡は見えない。なお、器肉は灰黒色、器表は灰黒色?灰黄色となり、表層がやはり灰黄色の層となる。35も玉縁の丸瓦で、やはり凹面に布目痕、凸面には顕著な痕跡が見えない。これは側縁が残存し、不連続な削りが残る。これは器肉・器表ともに黄褐色を呈する。

瓦については類例が乏しく、判然としない。第4地点出土瓦が中世に遡ると考えられることから、細かい布目痕をもつ本例にもその可能性はある。

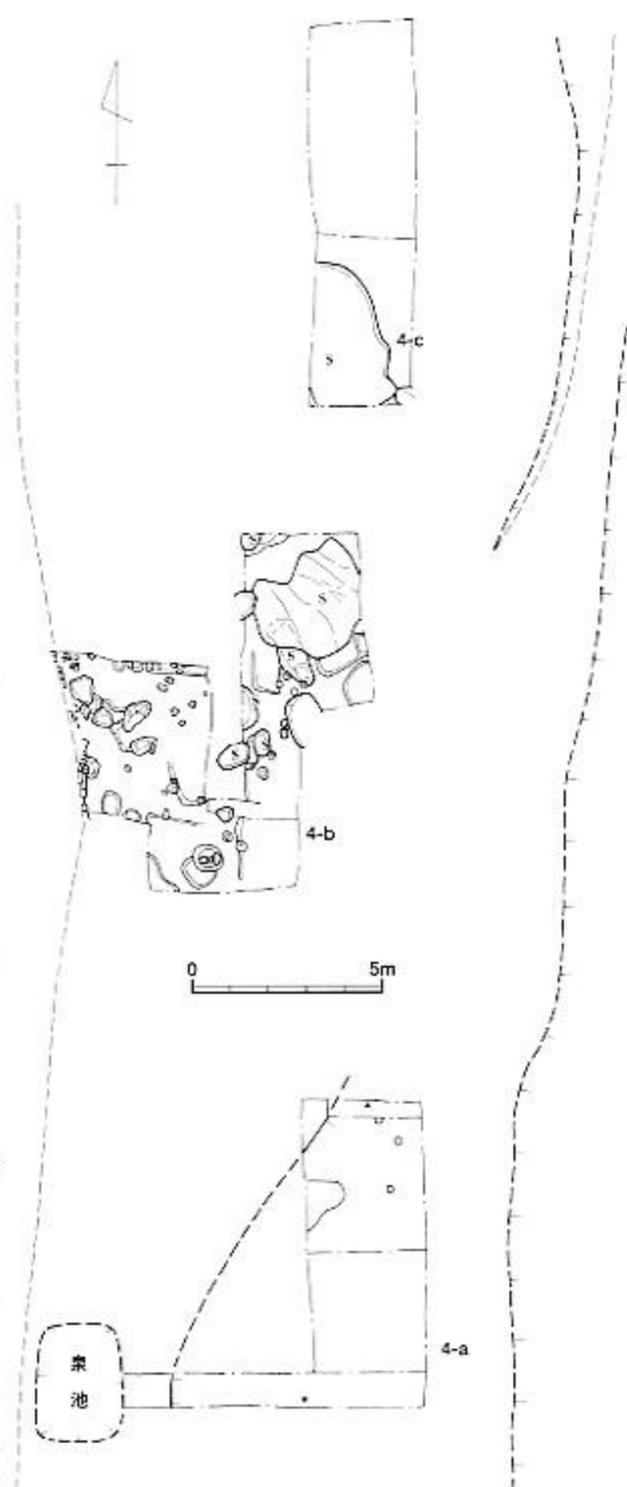
第12図 第4地点遺構配置図 (1/200)

大部分が客土によって造成された平坦面である。南北壁面の土層図を図示した。

なお、平面図に記した柱穴は表土下で検出したもの、落ち込みは堆積層の西限を示す。

#### 4-b地点 (図版8・9、第12図)

ここは表土下で全面にバイラン土の地山が現れた。また、北半では中央に巨大な花崗岩が存在する。柱穴・土坑状の落ち込みを若干検出したが、建物跡等を想定できるものはない。また先の花崗岩を覆う建物も想定しがたい。

2次調査区では、西側の崖にみられる石垣石積みの基底部は花崗岩岩盤の露頭に直接乗り、その前面側は地山が削り出し状の平坦面をなし、約0.1mの段差がある。この段差の堆積土を観察すると部分的に貼り床のような粘土質堆積土がみられるものの、明確な盛土整地面ではなく、柱穴状ピットも建物を想定できるような柱穴配置でなく、浅い。散在する塊石も地山にみられる露頭と浮石で、建物跡を想定しがたい。

#### 4-c地点 (図版9、第12図)

ここも南半で花崗岩の巨石が表土直下で現れた。それを避けて北半をさらに掘り下げたが、標高23.9mの深度でまだバイラン土は現れていない。ちなみに花崗岩の上面は23.9~24.3mの標高となる。この花崗岩がさらに巨大なものであり、テラスのほぼ中央部位に位置することからこの周辺にも建物跡は想定しがたい。

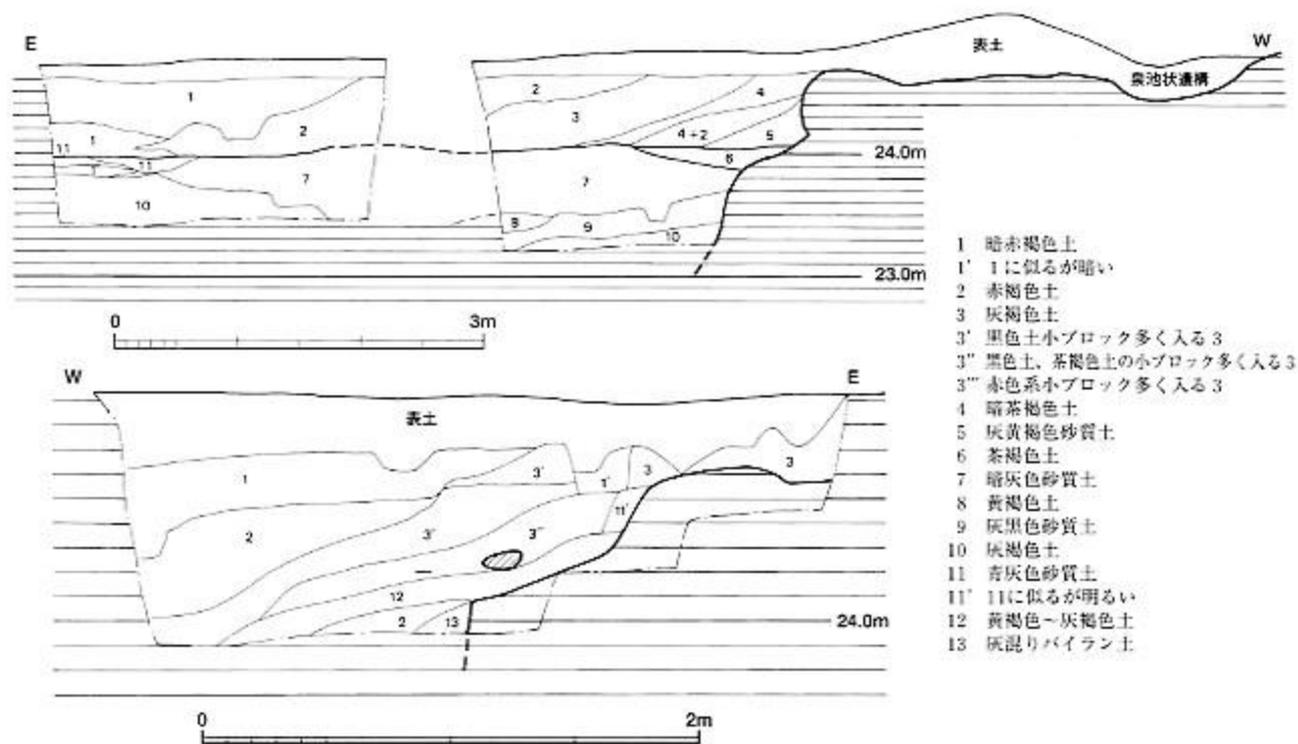
第13図 第4地点土層実測図 (1/60・1/30)

北壁ではその西端でバイラン土が一部に現れたが、そこからかなりの傾斜で下降して行く。バイラン土上面(標高24.5m)付近で平坦面があるようだが、同じ土層が南壁では傾斜していることから、これが整地された面とはいいがたい。

南壁では試掘溝中央西側でバイラン土の地山が急激に落ち、最深部で1.6mまで掘り下げたがバイラ

ン土を確認できなかった。その中位、標高24m付近で平坦面が形成されるようで、トレンチの東端付近で還元された青灰色の安定した土層が観察できた。ただ、発掘範囲が狭いこともあって、この範囲で遺構は検出できていない。また泉池状の落ち込み内では表土直下でバイラン土が現れ、顕著な堆積層はみられなかった。

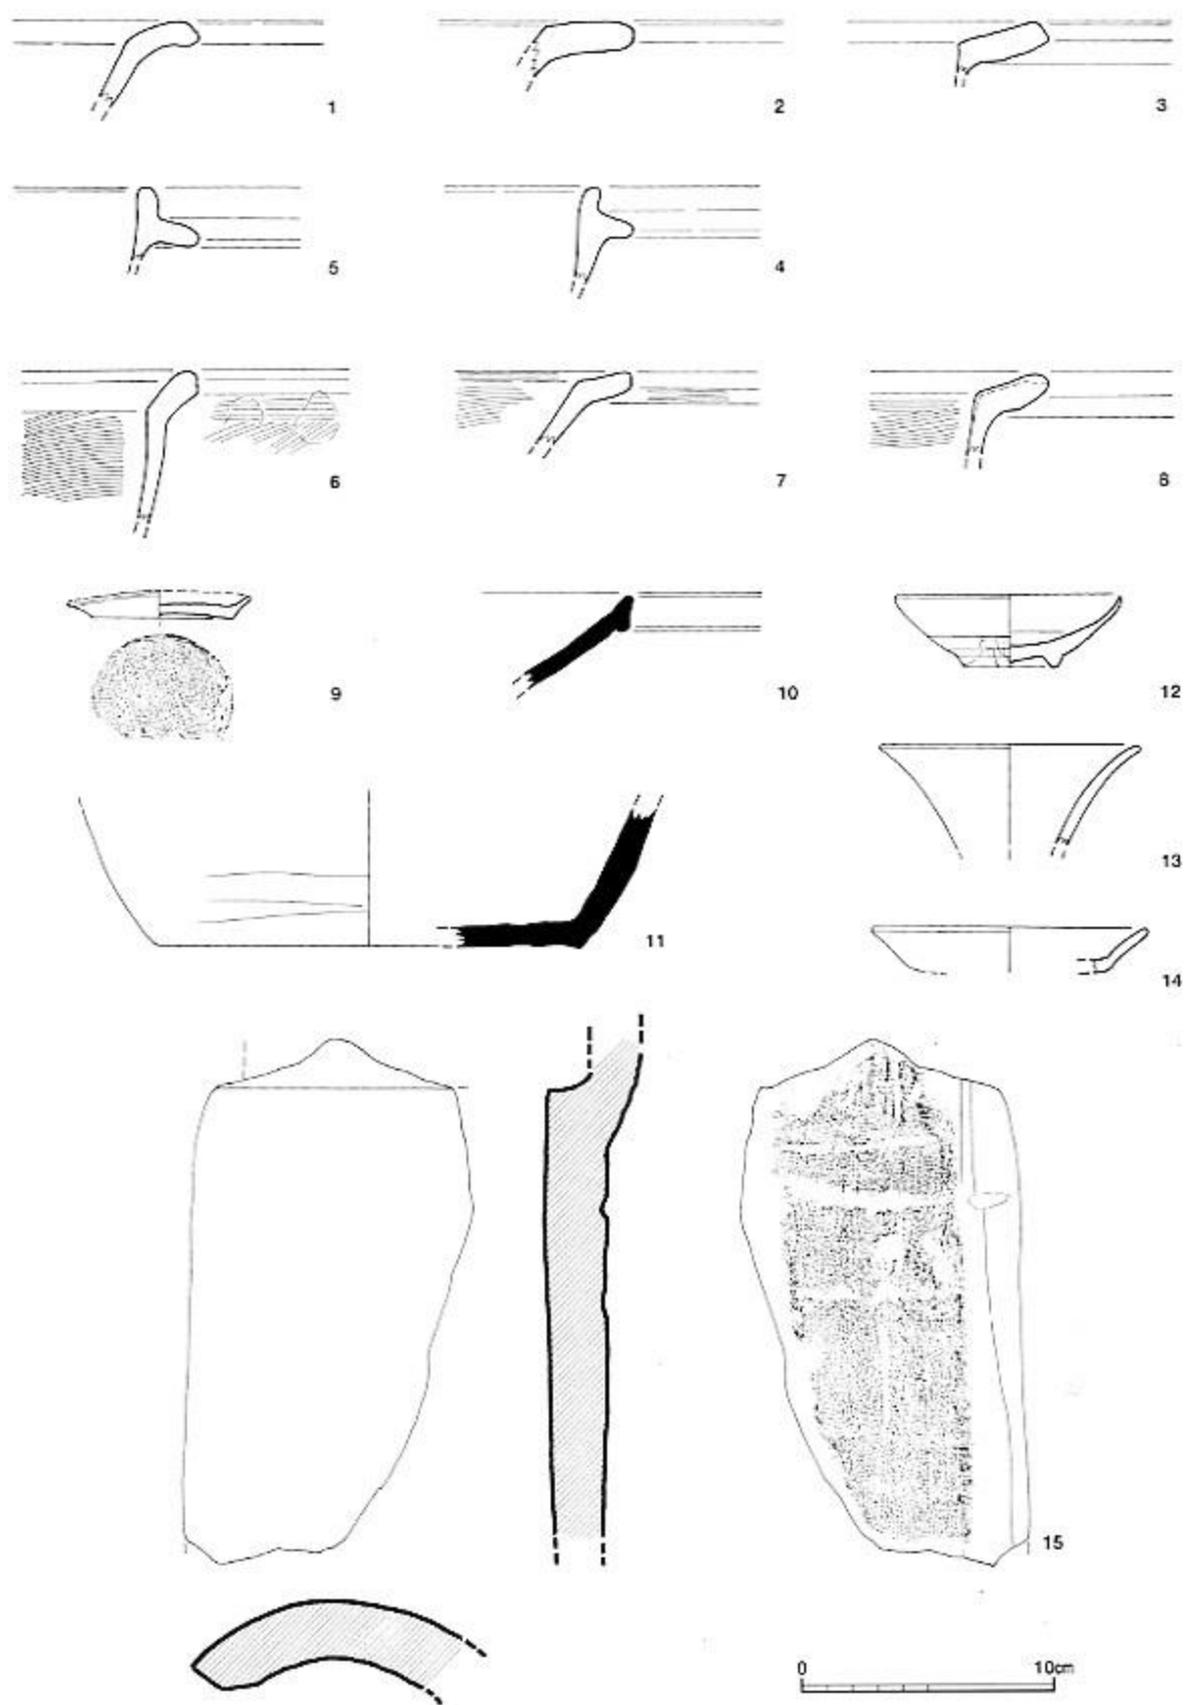
第14图 第4地点出土遗物实测图 (1/3)

#### 土師器 (第14図1~9)

いずれも鍋類の小片である。1は口縁部が外挽するタイプで、頸部内面に弱いのはっきりとした稜をもつ。調整痕ははっきりしないが、体部内面のそれはごく丁寧である。全体に赤味帯びる黄褐色を呈し、体部外面に煤が付着する。2は口縁部が直線的に外折するもので、肉厚となる。これも調整痕はよく見えないが、外面全体に煤が付着。色調は明黄褐色となる。3は口縁部が内彎気味に外折するもので、頸部外面は強く横撫でされて窪む。内面は全体に灰褐色となるが、外面は燻されたようで灰黒色に近くなる。頸部内面の稜は非常にシャープである。

4・5は羽釜。4は口端部が水平の弱い面をもち、5ではそれがやや内傾したものとなる。また、5では鈔の下面以下に煤の付着が顕著である。

6は口縁部に強く横撫でを施して面を付すが、上端におよばないために段を形成する。頸部外面には指押さえを加え、くびれが弱い、同内面の稜線はシャープである。体部内面・口縁部外面に刷毛目が顕著で、体部外面には厚く煤が付着する。灰褐色～暗褐色となる。7は口縁部が内彎気味にのびるもので、体部の傾きが浅くなる。調整は刷毛目を多用するが、体部外面でははっきりしない。内面が灰褐色、外面は灰黒色に近い。8は器表が非常に荒れる小片。赤褐色となる。

9は1/2強が残存する小皿で、二次的な火熱を受けて部分的に変色するが、基調は黄褐色である。ややいびつになるが、立上がりがシャープで、底部との境も鋭い稜が付く。外底面に回転糸切り痕が残り、内底面では外周に強い横撫でを付している。

#### 須恵器 (第14図10・11)

10は口縁部外面のみが濃く変色する東播系の摺鉢小片。全体に丁寧な横撫でで仕上げる。11は壺で、高台を欠く体部下端に篋削り痕が残り、外底面には指頭痕も見える。胎土が粗く、焼成も甘いようであるが造りは丁寧である。

#### 陶器 (第14図12)

口縁部の大部分を欠くが、体部下半は完存する。釉は乳白色不透明。施釉は雑で、基本的に高台とその内部は露胎、見込みは蛇の目状に掻き取っている。また、見込みの掻き取った部分付近に砂が多く付着する。あるいは焼成不良の国産白磁か。

#### 磁器 (第14図13・14)

13は青磁瓶の小片。釉は灰青色のくすんだ感じに発色するが、丁寧に造られたものである。国産と思われる。14は見込みに櫛歯文の一部が残る同安窯系青磁の皿小片で、釉は灰青色に発色する。

#### 瓦 (第14図15)

玉縁を有するものだが、非常に遺存状態が悪い。側縁に2面の篋削り痕が残る。凸面にはかろうじてそれと判るほどの縄目叩きが残る、凹面には横位の縦じ合わせ目が深く刻された布目痕が見える。器肉が灰黒色、器表とその表層が黄白色?黄褐色となる。

トレンチから出土した遺物は1の土師器を除いて上層・下層出土の鍋類に顕著な変化はみられず、また表土以外の整地層（造成盛土中）出土遺物に明らかに時期差を有するものもみられない。したがって、この平坦地造成は鍋類が使用された直後の時期になされたものとしてよかろう。これらの内、1はおよそ8世紀代に位置づけられるが、その他の鍋・羽釜類はほぼ14世紀代に想定されるもので、土師器は口縁部が肉厚となって外折する点に特徴がある。土師器皿・東播系摺鉢もほぼ同時期あるいは若干遡る13世紀後半代に比定できる。また、丸瓦も凹凸面の成形痕などが太宰府金光寺出土品に似ており、13世紀後半～14世紀に作製されたものであろう。
